Semptomlar

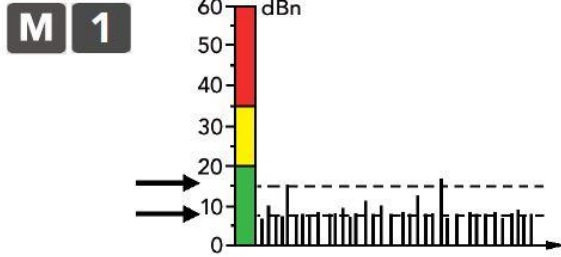
M1 kodu düzgün bir rulman çalışması olduğunu belirtmektedir. Burada dBm değeri yeşil bölgededir ve dBc değeriyle yakın değerlerdedir.

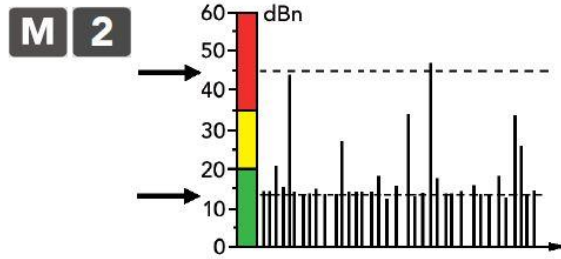
M2 kodu hasar görmüş rulmandan alınan sinyallerdir. Bu rulmanlar kırmızı bölgede ve gelişigüzel güçlü sinyaller üretir. Ayrıca bu durumda dBm ve dBc arasındaki fark oldukça yüksektir. Yağlama yapılması şokları bir süre düşürebilir fakat bu değerler tekrar yükselecektir. Benzer sinyaller rulmanı iç bileziğinde çatlaklar oluşması ve yağın kontaminasyonu (kirliliği) durumunda da ortaya çıkmaktadır.

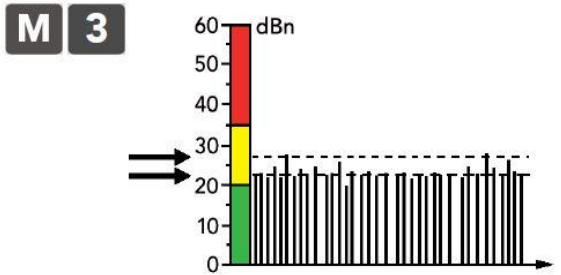
M3 kodu kuru çalışmayı temsil etmektedir. Bu durumda dBc değerleri dBm değerine çok yakın seyretmektedir. Yağlama yapılması takdirde şok sinyaller düşecek ve iyileştirme yapılmış olacaktır. Ayrıca bu durum pompada kavitasyonu sonucu da ortaya çıkmaktadır. Bu durumda pompa gövdesinden aldığımız ölçümler rulman yatağından alınan ölçümlere göre daha güçlü sinyaller üretir ve yatağın yağlanması bu durumu çözmeyecektir.

Bu durum ayrıca hatalı rulman montajı, shaftın ekstenel ayarsızlığı veya eğilmiş olması, yüksek veya düşük hızlardaki dönüşlerde yağ filminin yüzeye uygun yayılamaması durumunda da gözlemlenmektedir.

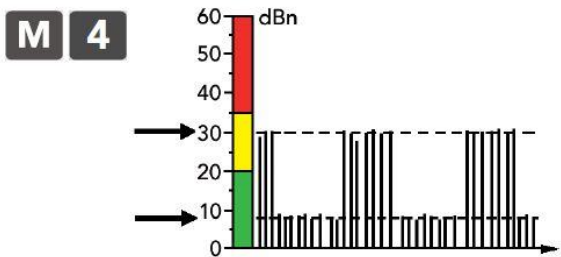
M4 kodu ritmik bir düzende güçlü sinyalleri içeren düzenli bir modeldir. Bu tip durumlara çeşitli rulman üzerindeki çeşitli kazıntılar/sıyrılmalar neden olmaktadır (Örneğin shaft ile rulman arasındaki sürtünme).

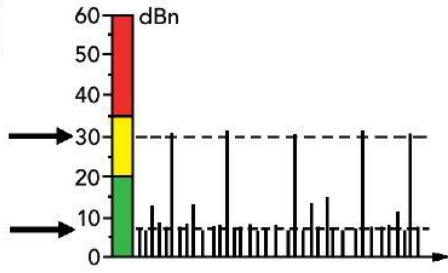
M 5

M5 kodu, düzenli olarak tekrarlanan tekil sinyallerin olduğu bir modeldir. Sistemdeki valflerin yüke girip çıkması, parçaların çarpması gibi normal yük koşullarından kaynaklanabilir. Eğer güçlü sinyaller rulman dışında daha güçlü bir şekilde alınıyorsa rulman iç bileziğin çatlaklığından şüphelenilmelidir.

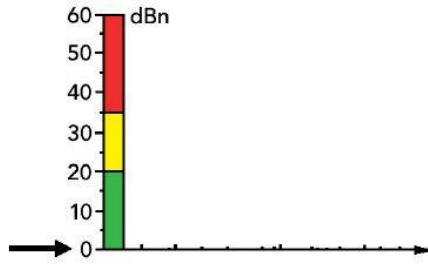
M 6

M6 kodu, şok sinyallerinin ani düşüşünü ve/veya ölçülemediğini gösterir. Bu durumda cihazın çalışıp çalışmadığı kontrol edilmelidir. Eğer cihaz çalışıyor ve ölçümün doğru şekilde yapıldığından eminseniz rulmanınızın montajının doğru gerçekleşmediği ve rulmanın bağlandığı yerde (örneğin şaft) kayması durumunun mevcut olduğu düşünülebilir. Eğer aynı noktadan alınmış önceki ölçümlerde güçlü sinyaller (kırmızı

bölgede) mevcut ise rulman kafesinin dağıldığından şüphelenilebilir.
